# RESOCONTO ECONOMICO RESTAURO DELLA CHIESA PARROCCHIALE

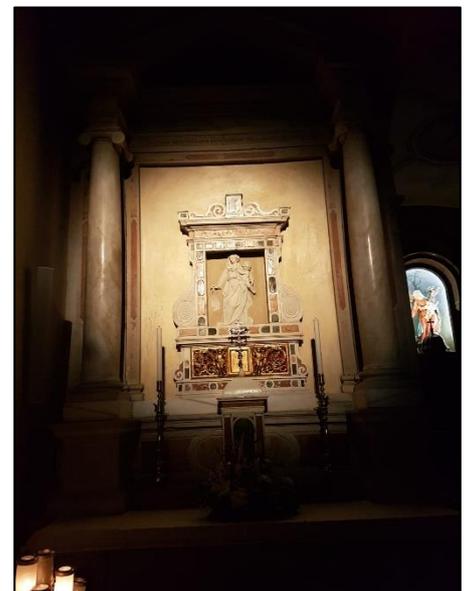
Al momento dello smontaggio del tetto dell'aula si è dovuto procedere anche allo smontaggio dell'impianto di illuminazione della chiesa. Dopo una breve verifica si è constatato che l'intero impianto elettrico dell'edificio (*escluso quello del campanile rifatto nel 2007*) andava completamente revisionato e portato in conformità alle attuali normative vigenti. Si è proceduto, quindi, ad una verifica generale dell'impianto esistente, alla sostituzione di alcuni cavi e di tutti i moduli presenti nel quadro elettrico di comando, alla posa di nuove canalizzazioni ed alla progettazione e realizzazione di nuovi punti luce prima non presenti (*illuminazione zona battistero, zona organo, pala della Natività e i due altari laterali*).

Tutti i corpi illuminanti presenti in chiesa utilizzano la tecnologia LED.

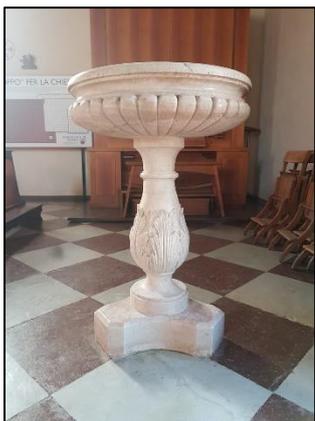
Già da molti anni l'acquasantiera, posta all'ingresso della porta principale della chiesa, risultava instabile e quindi pericolosa. Si è pensato quindi ad un restauro complessivo del manufatto che è stato smontato e portato nel laboratorio della ditta **DIEMMECI** di Lancenigo di Villorba, azienda specializzata nel restauro di materiali lapidei.

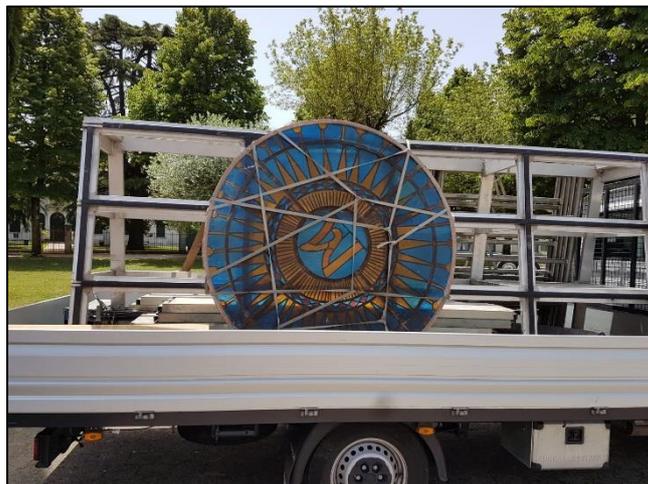
Durante i lavori di pulitura dei muri interni della chiesa ci si è accorti che vi erano numerose infiltrazioni alla base del rosone posto sulla facciata della chiesa. Il problema era dovuto al fatto che il vecchio telaio in ferro non garantiva più la tenuta alle intemperie, alcune tessere in vetro risultavano rotte e, in generale, la legatura a piombo dei vari elementi risultava allentata. Si è proceduto, quindi, ad un restauro totale della vetrata che ha comportato lo smontaggio, il trasporto in laboratorio (*dove è stato smontato completamente, le tessere sono state ripulite e sostituite quelle danneggiate, riassemblato con nuovi profili in piombo ed inserito in un vetrocamera per preservarlo dagli agenti atmosferici*) e, infine, il ricollocamento nella sua sede originaria con un nuovo telaio eseguito su misura. La ditta che si è occupata del restauro è **ARTE POLI** di Verona, specializzata nella realizzazione e restauro di vetrate artistiche.
